カーセンサー認定 車両品質評価書

評価番号 V2017320007885241 -
 評価書発行日 2018年12月25日
 登録番号 V35360297 H002022054

年式 車名	H19年 インプレッサWRX ワゴン		
グレード	TB		
型式	TA-GGA		
車台No.	GGA-015023		
外装色	アオ	色No.	02C
全塗装	無	定員	5人
車検満了日		ドア数	5
排気量	2000cc	燃料	ガソリン
シフト	FAT	駆動	4WD
車歴	自家用	モデル	
メーター	交換無	走行距離	84千km
現メーター指示距離		交換時走行距離

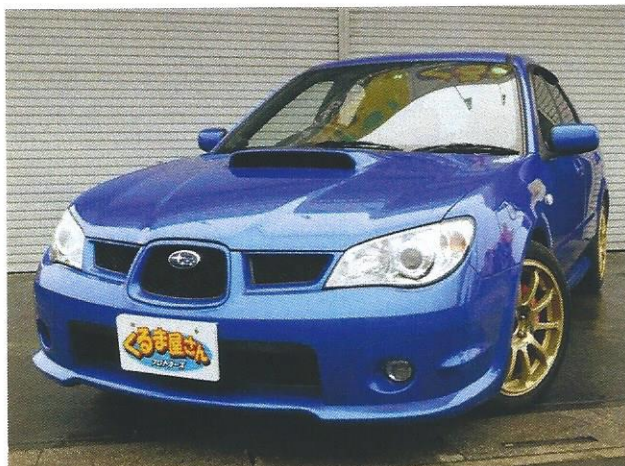
検査コメント	
修復歴A	トランクフロアU
マフラーすり<中>	運転席すれ<小>
運転席内張りしみ<小>	ピラー内張りA<小>
ハンドル擦れ<小>	側面&TR修理跡
外装小傷有	Fバンパ下面A<中>
Fガラス飛び石<小>	Fガラスリベ跡<小>

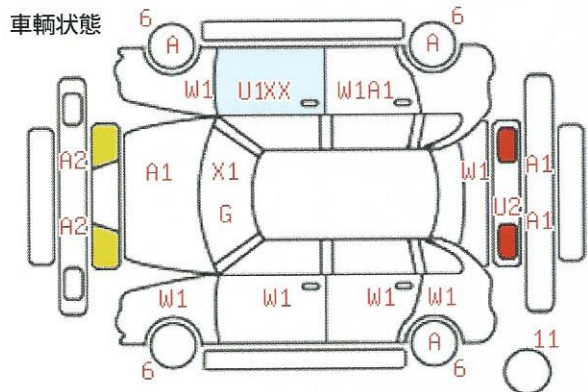
A…線キズ有り U…ヘコミ有り B…キズを伴うヘコミ有り P…塗装要す
 W…修理あと有り S…サビ有り C…腐食有り G…フロントガラス飛び石
 X…切れ・破れ・割れ XX…交換歴有り
 1…小程度 2…中程度 3…中程度を超えるもの 4…3を超えるもの
 * パネルの色が「青色」の表示は交換歴が有る部位を表します。
